INSPEKTIONSBERICHT

Trinkwasseruntersuchung der WVA Gemeindeverband Marbach-Klein Pöchlarn GS4-SR-29/121-2007 Probenahmedatum: 20. März 2018	
Auftraggeber	Gemeindeverband WVA Marbach Klein Pöchlarn Sitz: Gemeindeamt Marbach
Anschrift des Auftraggebers	A-3671 MARBACH
Auftrag vom / Zahl	Dauerauftrag
Unser Zeichen	TW-6327-1/49-2018
Sachbearbeiter	Dipl.-Ing. E. Taufrazthofer / Ing. A. Kretz

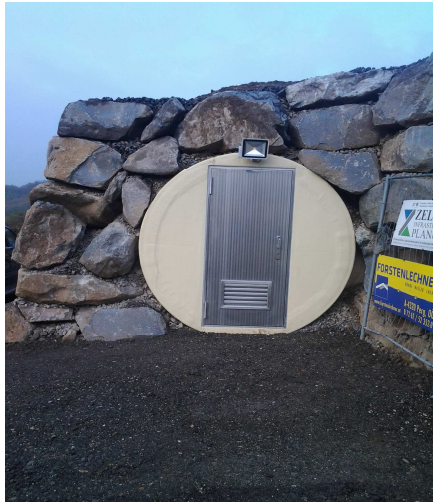
*HB Krummnussbaum - neu*

Material: Polyesterharz, 4 Kammern mit je 90 m³ (parallele Anordnung)

Zulauf: 1

Der Behälter ist erdüberdeckt ausgeführt und mit je einem Belüftungspilz pro Kammer über der Wasseroberfläche ausgestattet.
